Prüfbericht
944-7109601/PK

Prüfung einer Sonderfußraste
nach Merkblatt für die Prüfung von
Sonderfußrastenanlagen

Prüfmuster: Sonderfußraste Prüfobjektnummer: 054.3-05.195
Beschreibung: Bei dem Prüfmuster handelt es sich um eine klappbare Motorradfussraste. Die Trittläche der Fussraste ist nach vorne und hinten bedingt drehbar. Sie wird durch eine Feder in ihrer waagerechten Position gehalten. An den Seiten ist die Fußraste mit der Prägung "Pivotpegz" gekennzeichnet.

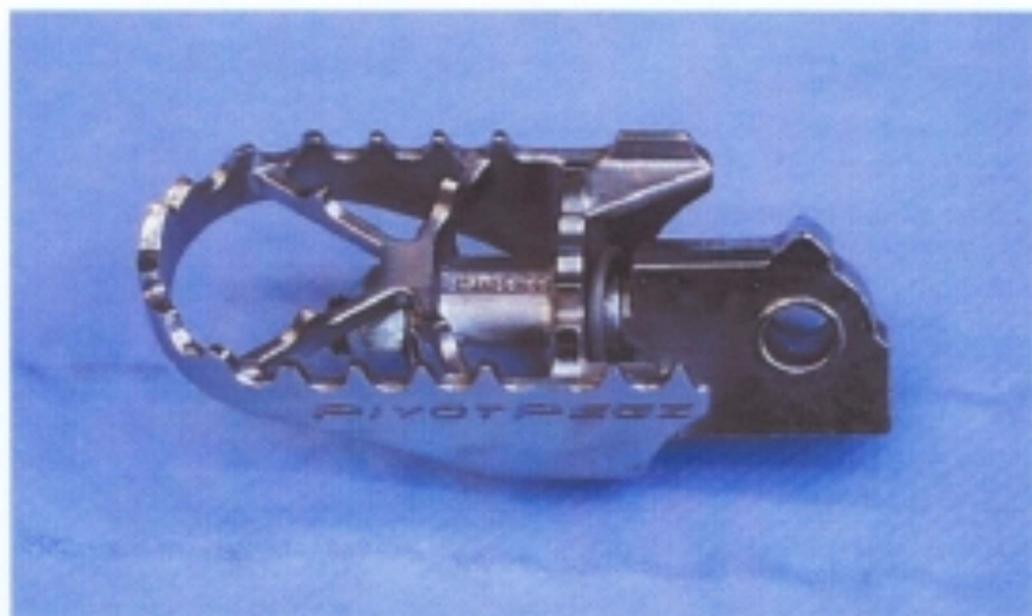
Ergebnis: **i.O.**
Bemerkung: Prüfmuster hat die Prüfungen ohne Beanstandung durchlaufen.
Fehlerbeschreibung: Keine Risse oder Verformungen bei Sichtprüfung aufgefallen.

Gegenstand der Prüfung ist ausschließlich die in Bild 1 gezeigte Sonderfussraste. Als Widerlager dient im Test eine Schweißkonstruktion. Die entsprechende Befestigung am Motorradrahmen ist nicht Gegenstand dieser Untersuchung.

Bild: Prüfmuster Fußraste

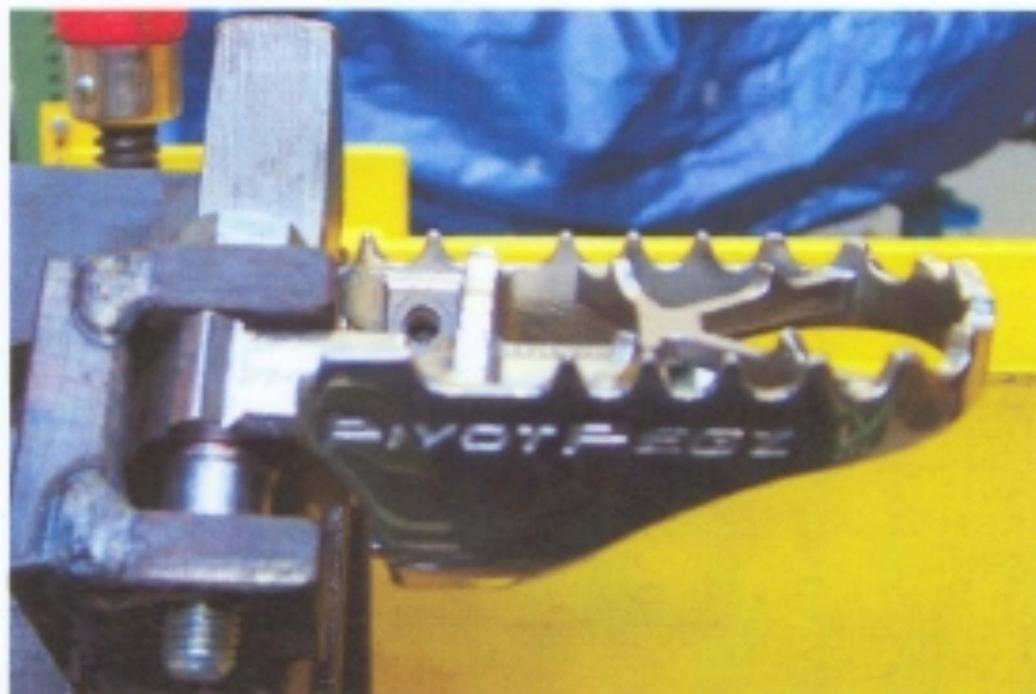
Bemerkung zum Aufbau: Die senkrechte Kräfteinleitung erfolgt 20 mm vom äußeren Ende der Fußraste.

Bild: Prüfaufbau mit Schweißkonstruktion
